Murks bei der Infrastruktur

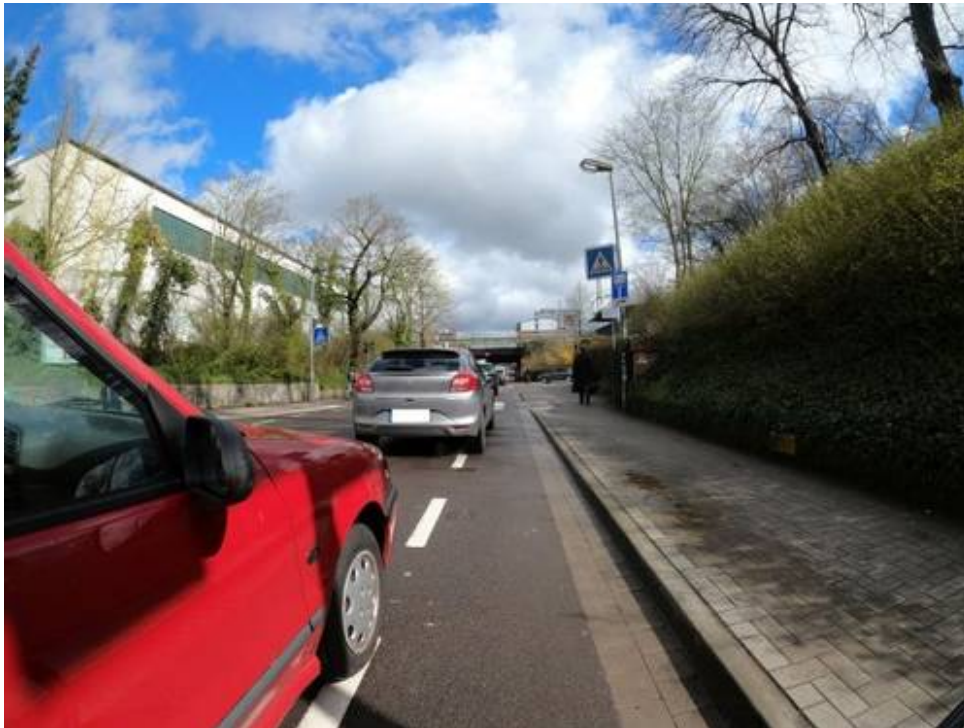
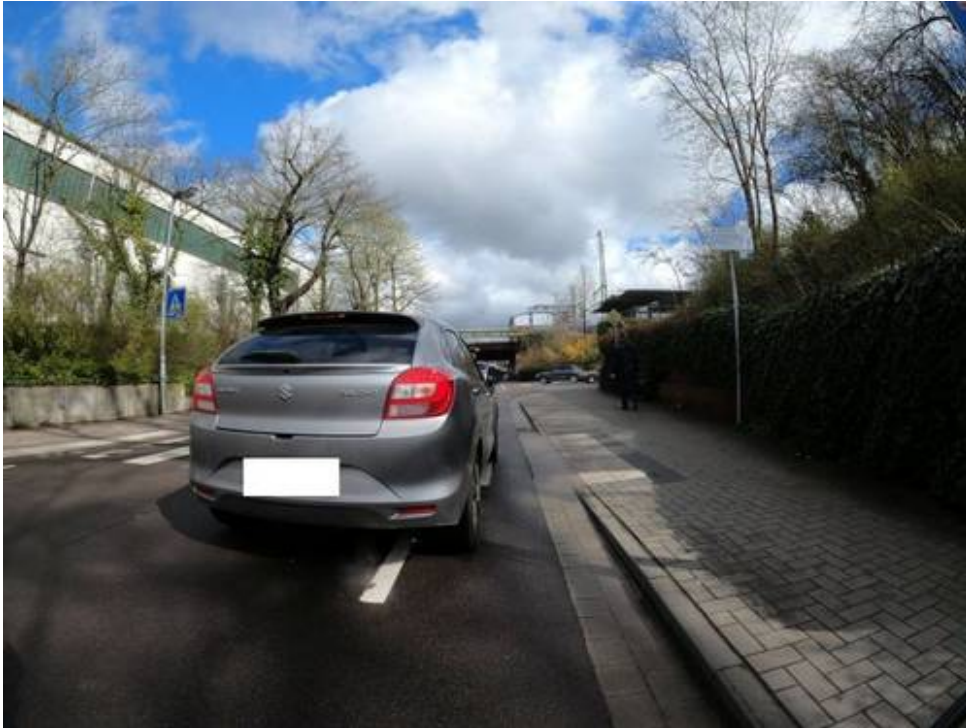
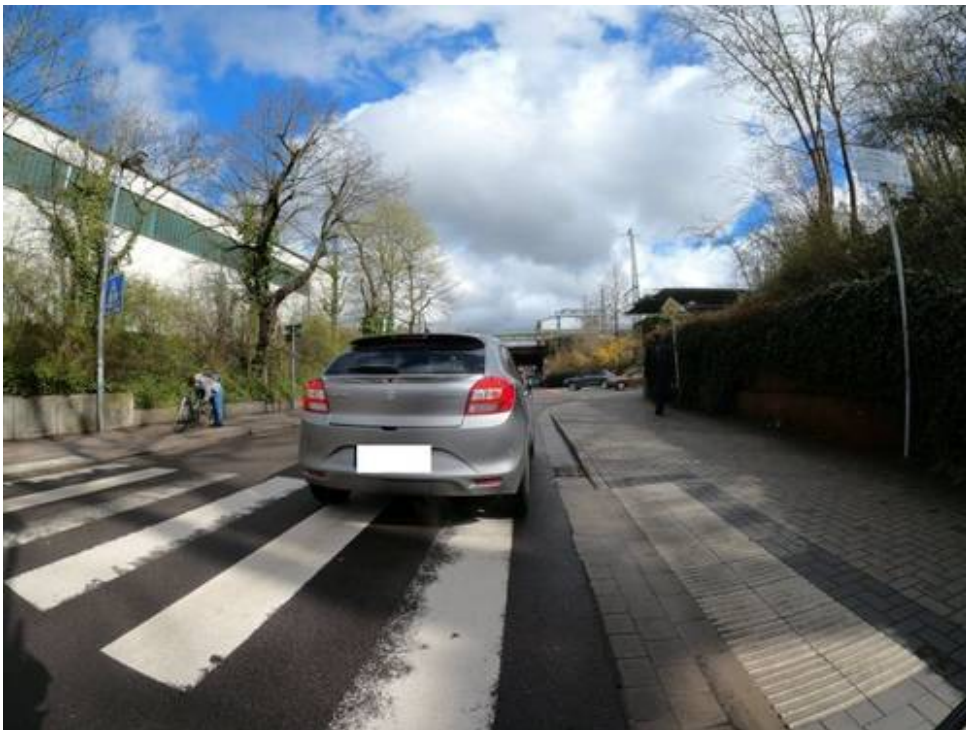
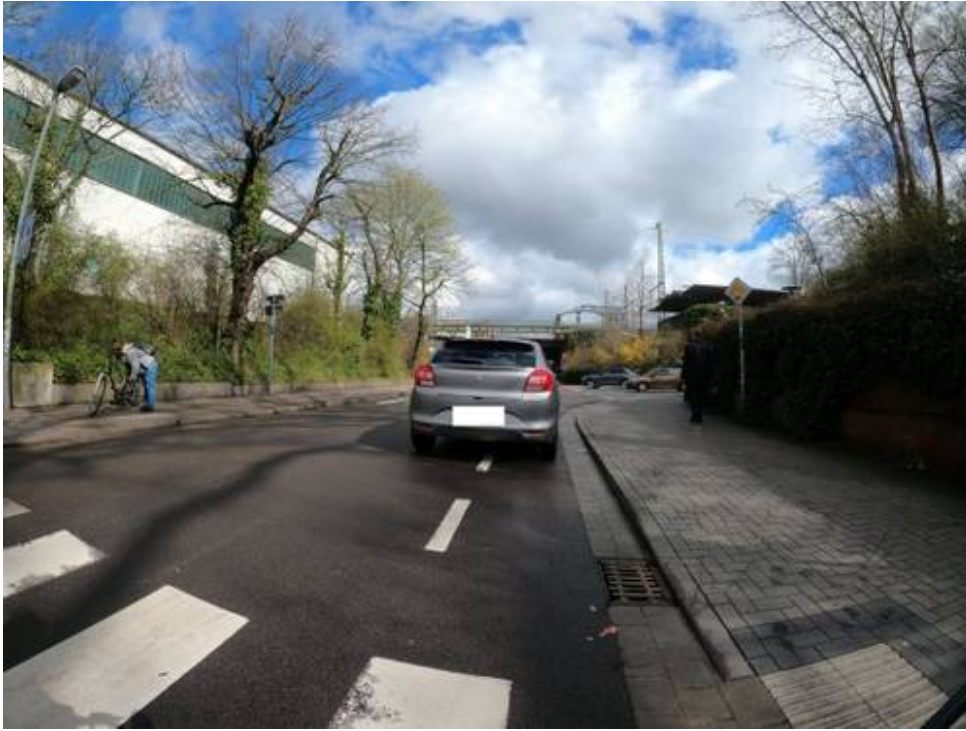
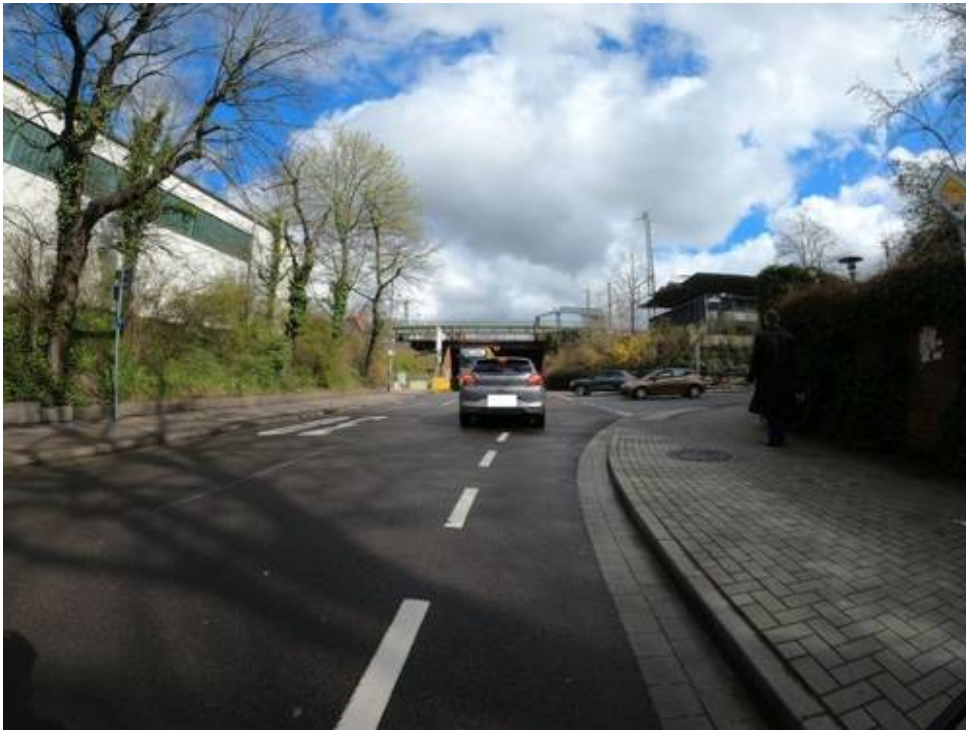
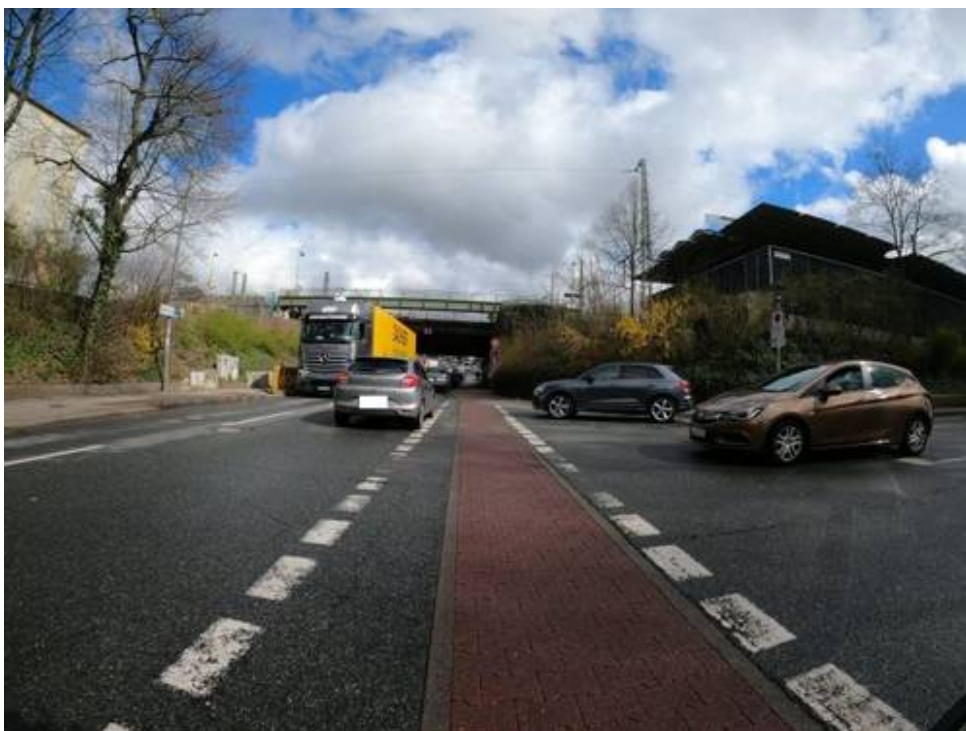
In der Lünertorstraße ist ein Schutzstreifen für Radfahrer auf beiden Seiten abmarkiert.

Ein(e) Fahrzeugführer(in) [nicht zu erkennen] zieht ohne Gegenverkehr auf den Schutzstreifen. Der von hinten kommende Radfahrer wird dabei ignoriert. Stattdessen wird das Kfz bis an den Kantstein gelenkt und so der Radfahrer ausgebremst. In dem Moment, wo wirklich Gegenverkehr kommt, wird das Fahrzeug wieder vom Schutzstreifen nach links gelenkt!

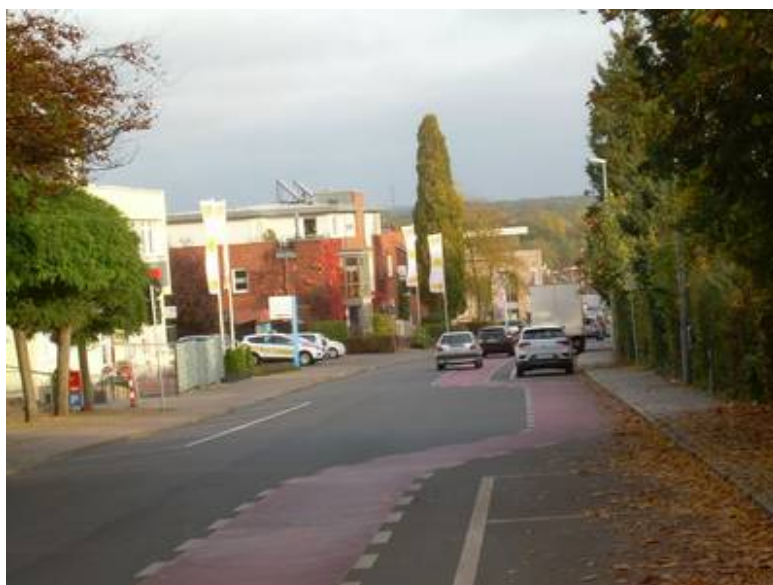
Gut gemeint ist machmal das Gegenteil von gut – so im Moldenweg zu sehen. An der Stöteroggestraße beginnend hat man im oberen Teil einen Schutzstreifen, im unteren Teil einen Radfahrstreifen abmarkiert. Die Wegbreite schwankt zwischen 1,90 und 1,24 Metern. Im Bereich eines PKW-Parkstreifens auf der Gegenspur verschwenkt der Schutzstreifen zwei Mal (vorher und nachher - siehe Foto) mit sehr kleinem Radius, was angesichts des erheblichen Gefälles ausgesprochen gefährlich ist.

Teststrecke für Slalomfahren? © Foto: Erwin Habisch

Der Sicherheitsstreifen zwischen Fahrradstreifen und PKW-Parkstreifen ist nur um die 60 cm breit (55 - 65 cm / abschüssig schmaler werdend) - viel zu wenig zum Schutz vor Dooring-Unfällen. Zur Verhinderung solcher Unfälle verlangt das OVG Lüneburg in einem Grundsatzurteil von Radfahrern mindestens 1 Meter Abstand zu parkenden PKWs zu halten.

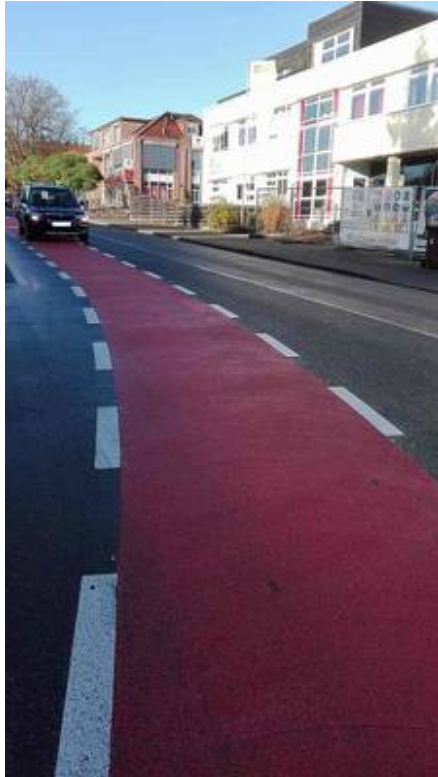
Parkplätze sind hier anscheinend wichtiger als die Sicherheit von Radfahrenden. Autofahrer kapieren nichts und fahren auf dem Radschutzstreifen.

Neue Fahrspur für Autofahrer, die rot sehen? ©
Foto: Kirsten Jandt

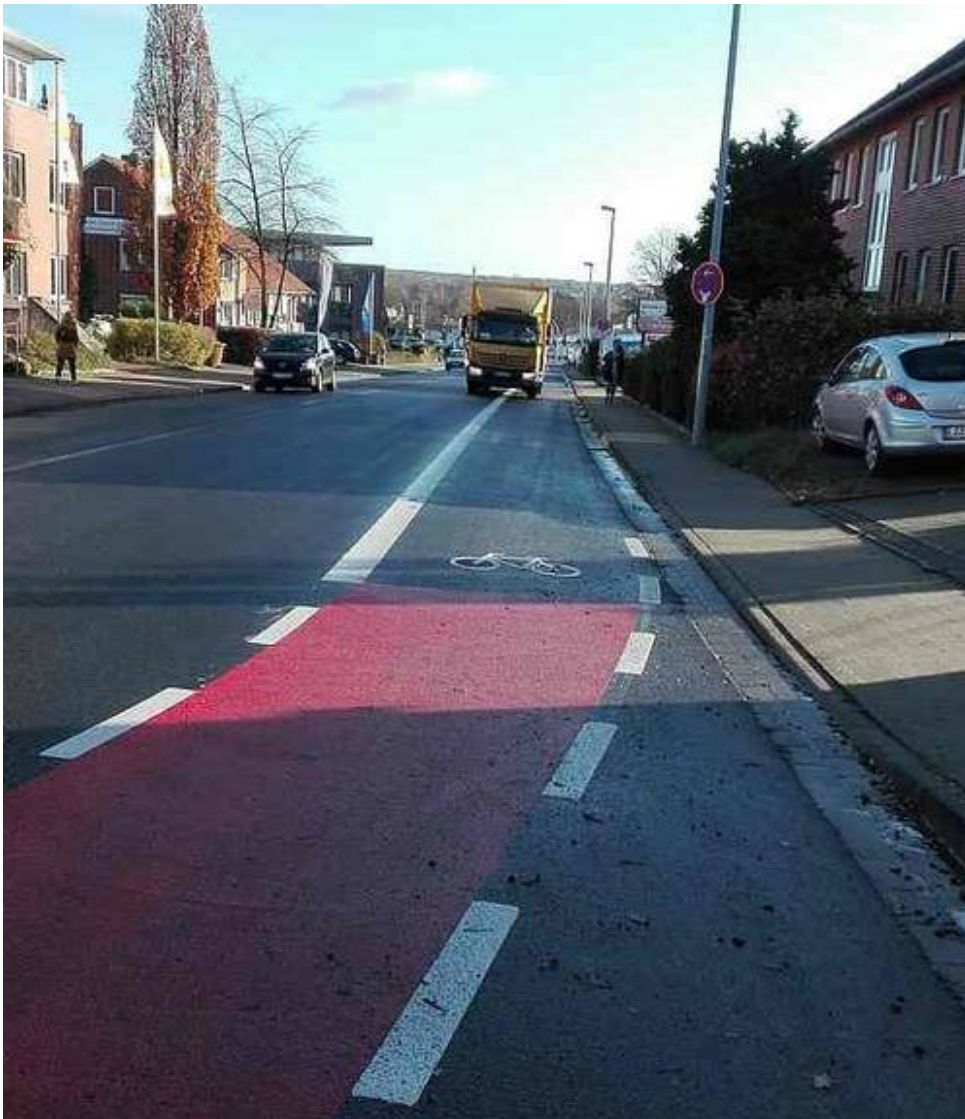
Im unteren Teil beträgt die Breite des Radfahrstreifens auf den letzten ca. 50 Metern nur 1,24 Meter. Dafür gibt es dort aber drei Richtungsfahrspuren zur Kreuzung mit der Hamburger Straße für Pkw. Fahrradfreundlich sieht anders aus.

Ein neuer Parkstreifen für LKW? © Foto: Kirsten Jandt

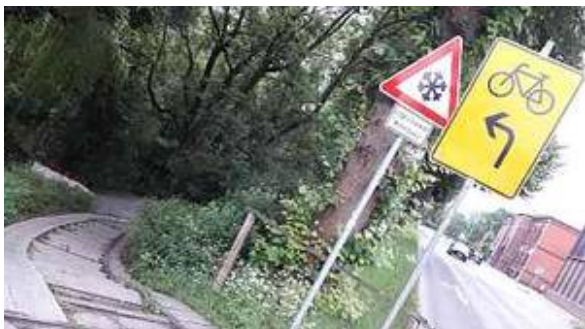
Mangelhaft sind die Zufahrten. Entweder sind sie sehr steil und damit für Rollstuhlfahrer und Radfahrer mit schwacher Kondition eine Zumutung. Oder sie sind gar nicht vorhanden - wie hier an der Scholze-Kreuzung. Statt einer Rampe ist hier nur eine Treppe mit Schieberille auf einer Seite vorhanden. Abwärts geht es nur für Linkshänder. Aufwärts sieht es auch nicht besser aus: Die Schieberille ist so unfachmännisch gebaut, dass man unten mit einer Pedale hängen bleiben kann.

An Rollatornutzer, Rollstuhlfahrer und Kinderwagen hat man gar nicht gedacht.

"Die gelbe Gefahr..." Abgang zum Lösegrabenweg an der Scholze-Kreuzung © Foto: Konrad Bäumer
